საქართველოს ტექნიკური უნივერსიტეტის ჰიდრომეტეოროლოგიის ინსტიტუტი, თბილისი  
უაკ 556.16

**წყალდიდობა-წყალმოვარდნების კატასტროფული გამოვლინებები დასავლეთ საქართველოს მდინარეებზე.**

**HIGH WATER AND FLOOD WATER DISASTERS ON THE RIVERS OF WEST GEORGIA.** /Basilashvili Ts.,  
Tabatadze J., Janelidze M/Transactions of the Institute of Hydrometeorology, Georgian Tekhncial University. -2011. - т.117. –  
pp. 53-56. - Georg.; Summ. Georg.; Eng.; Russ.

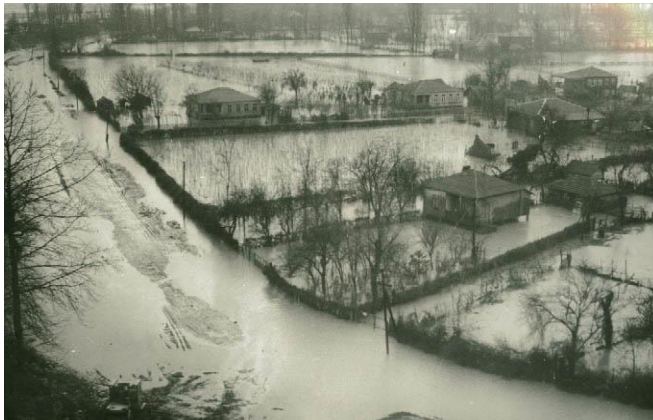
1987 წ. 1 თებერვლის წყალმოვარდნის დროს მდ. რიონის მაქსიმალური ხარჯმა 5000 მ<sup>3</sup>/წმ შეადგინა, მას დაემატა ვარციხის წყალსაცავის ერთდროული დაცლის შედეგად 1600 მ<sup>3</sup>/წმ წყალი, რის გამოც გაირღვა მარჯვენა სანაპიროს დამბა და დატბორა მიმდებარე ტერიტორიები (ნახ.1), დაიღუპა მრავალი პირუტყვი და ადამიანებიც. ზარალმა მამინ 500-550 მლნ. ლარი შეადგინა [3]. მაღალი წყალმოვარდნა მდ. რიონზე იყო აგრეთვე 1996 წლის 30 დეკემბერს, როცა დამბის გარღვევის შედეგად წყლით დაიტბორა ტერიტორიები აბაშის მხარეზე (ს. სუჯუნა, ეწერი).

ნახ.1-ზე ფოტო აღებულია პროფ. ვ. ცომიას ფოტოალბომიდან. აღსანიშნავია, რომ გავლილი წყალმოვარდნების ფოტოსურათები წარმოადგენენ მეცნიერულ ბაზას მოსალოდნელი კატასტროფული მოვლენების თავიდან აცილების ღონისძიებათა დასაბუთებისათვის.
